Las actuaciones y proyectos de los últimos años

Joaquín Fco. García Sáez

3. Proyecto de consolidación y recuperación del Castillo de Almansa

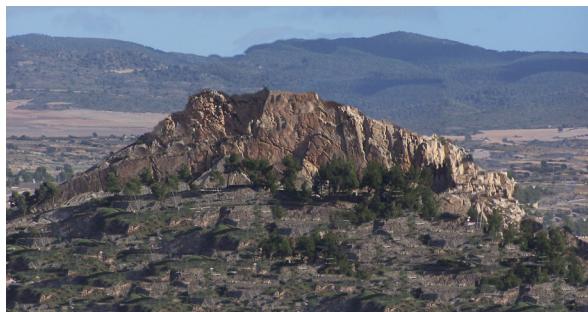
- Figura 1 -
Vista oeste del cerro del Águila sin el Castillo

El cerro del Águila ha estado habitado con continuidad, como poco, desde la Edad de Bronce y solo él, sin necesidad de nada más, podría ser considerado como la primitiva fortaleza. (**Figuras 1, 2 y 3**).

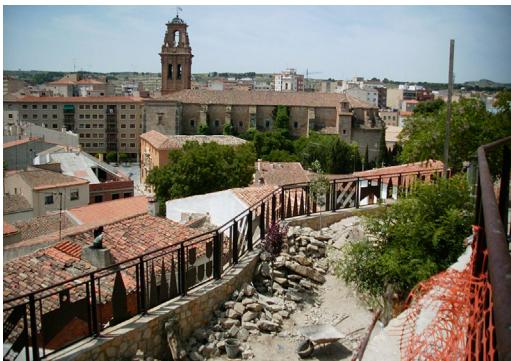
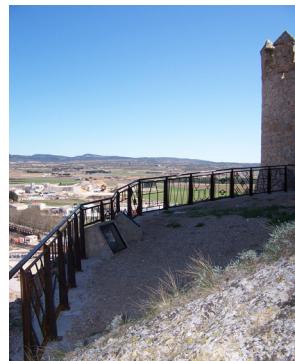
- Figuras 6 y 7 -

Barandilla
de cierre de
parcela, opaca, y
barandilla interna
de protección
de desniveles,
alámbrica

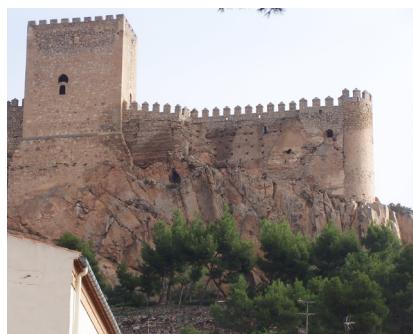
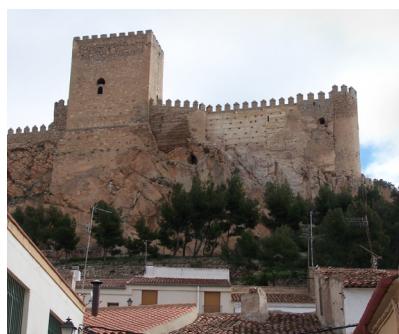
- Figuras 13 y 14 -
Paño de tapial antes de la intervención y paño de tapial después de la intervención de 2008

Se realizan actuaciones de consolidación de determinados elementos como la puerta sur (**Figuras 11 y 12**) o el muro de tapial del ala sur del recinto superior del Castillo

(Figuras 13 y 14) que presentaban graves patologías, así como también se introducen ciertos servicios para los nuevos posibles usos del siglo XXI, como la construcción en la parcela de unos aseos, un recinto para un mini bar o un depósito para el riego de la jardinería de la parcela.

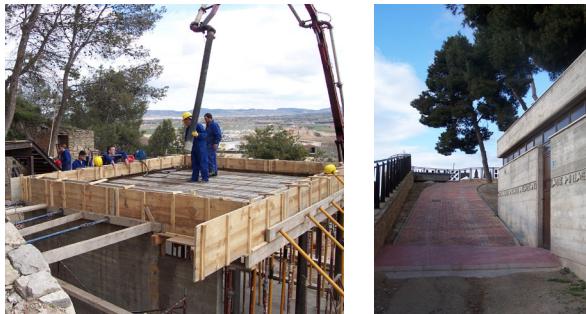
- Figuras 15 y 16 -

Ejecución
de nueva
construcción
destinada a mini
bar y edificio
de aseos,
pavimentación de
camino y vallado
de parcela

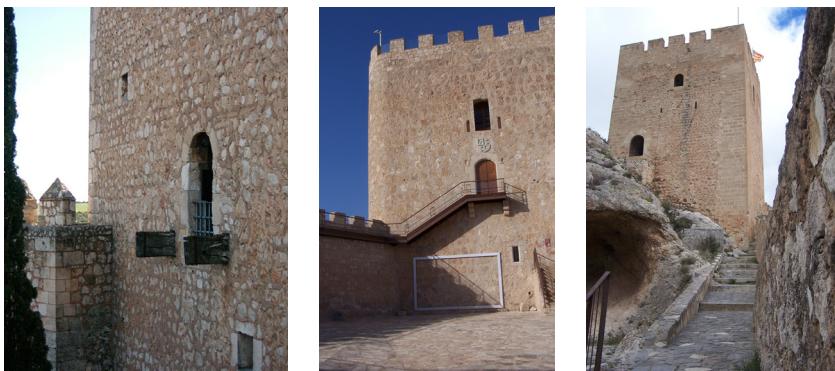
-Figuras 22, 23 y 24-

Entradas originales a las torres del homenaje de los castillos de Alarcón, Jumilla y Sax

(**Figuras 22, 23 y 24**).

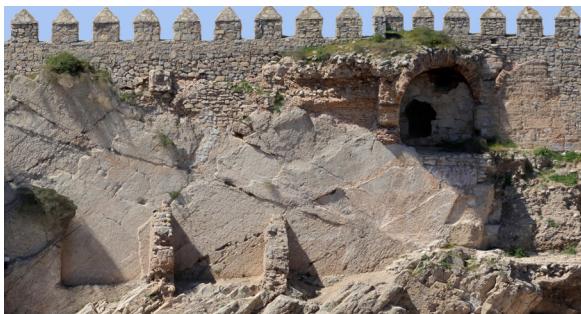
- Figura 25 -
Restos de bóvedas

«Del estudio profundo que se ha realizado del edificio del Castillo de Almansa para la redacción del presente Plan Director se ha observado que estamos ante un edificio muy transformado respecto a sus formas originales, principalmente en dos conceptos: se han transformado los niveles de pavimento y han desaparecido gran parte de construcciones cubiertas que cambian el concepto tradicionalmente asumido del Castillo de Almansa como castillo tipo roquero sin dependencias residenciales⁹. (Figura 25).»

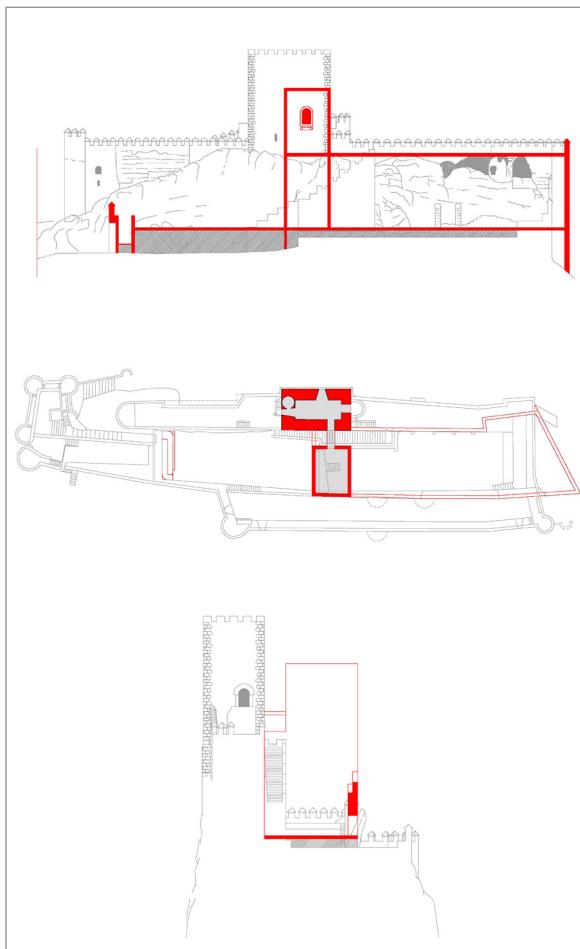
-Figuras 27, 28 y 29-
Sección longitudinal del esquema volumétrico propuesto por el para el sector 2.2, planta del esquema volumétrico propuesto para el sector 2.2 y sección transversal del esquema volumétrico propuestos en el PDCRyPV del Castillo de Almansa

Por eso el *Plan Director* concreta esquemáticamente el volumen de estas dependencias y niveles de pavimentos y propone su recuperación por entender que esta actuación contribuirá a un uso pleno y disfrute del Castillo así como a un mejor entendimiento del Castillo. (**Figuras 27, 28 y 29**).

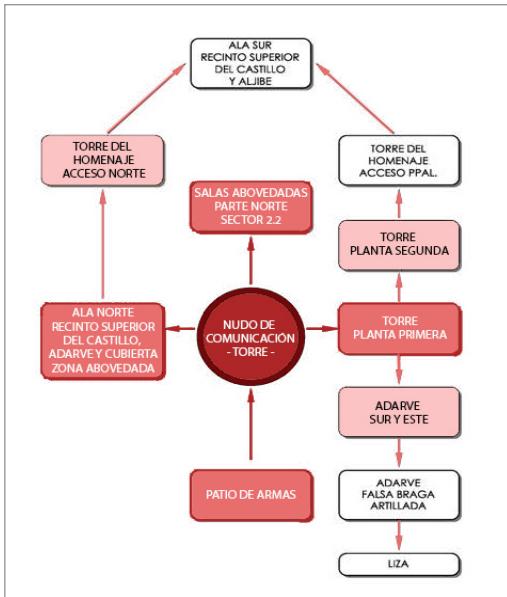
- Figura 30 -
Esquema
funcional del
Castillo de
Almansa del
siglo XV

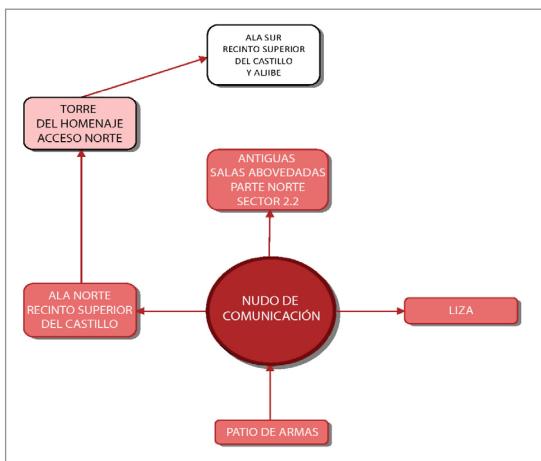
- Figura 34 -
Esquema
funcional del
Castillo de
Almansa del
siglo XXI

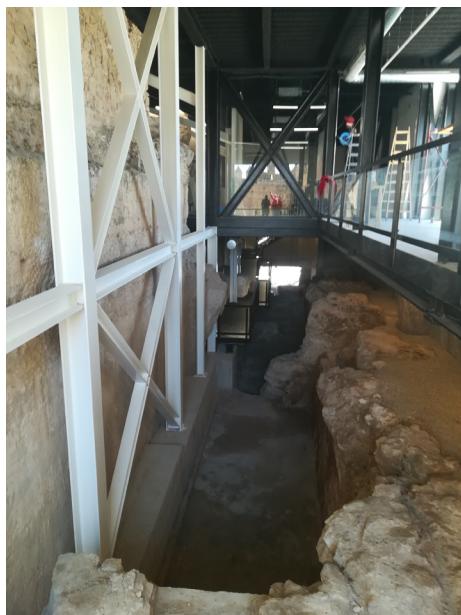
- Figura 35 -
Aljibe y muros
protegidos
por la nueva
construcción

Con la construcción de estos nuevos espacios, a la vez que se consigue proteger las estructuras del edificio histórico que todavía quedan por debajo de su nueva cubierta, como los muros de carga que estaban enterrados y que las excavaciones han sacado a la luz, o los que estaban a la intemperie, que se estaban deteriorando. Se ponen en valor, y quedarán incorporadas en el discurso del interior del nuevo edificio. (**Figuras 35, 36 y 37**).

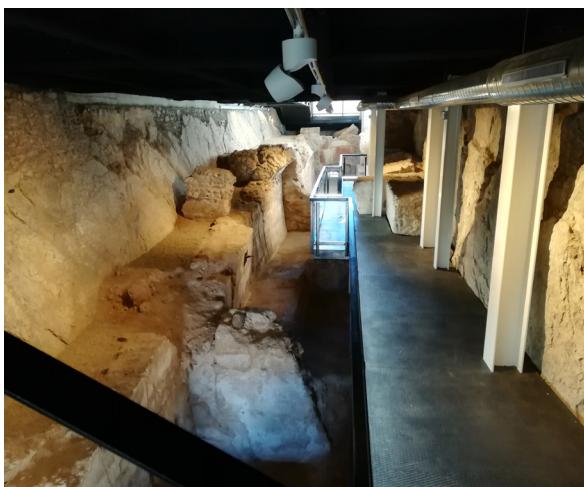
- Figura 36 -
Muros y bóvedas
protegidos

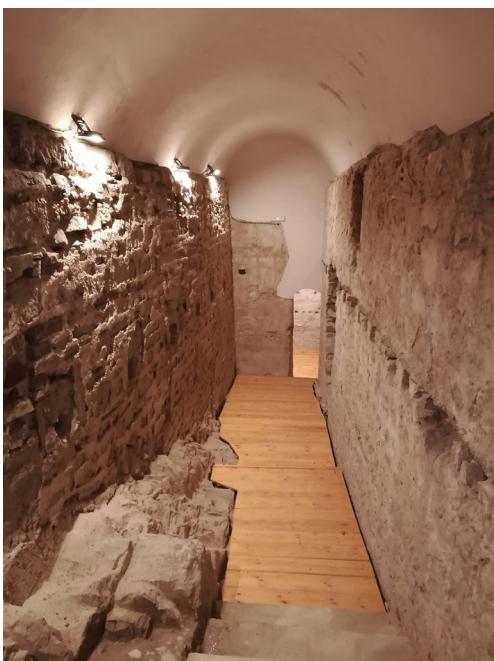
- Figura 39 -
Espacio interior
existente dentro
del ala sur y ahora
adaptado a sala
de exposiciones

El segundo aspecto es consecuencia del primero, puesto que se generarán unos espacios aptos para actividades propias de la sociedad del siglo XXI, como pueden ser unas salas para salón de actos y/o para salas expositivas en un marco incomparable. (**Figuras 38 y 39**).

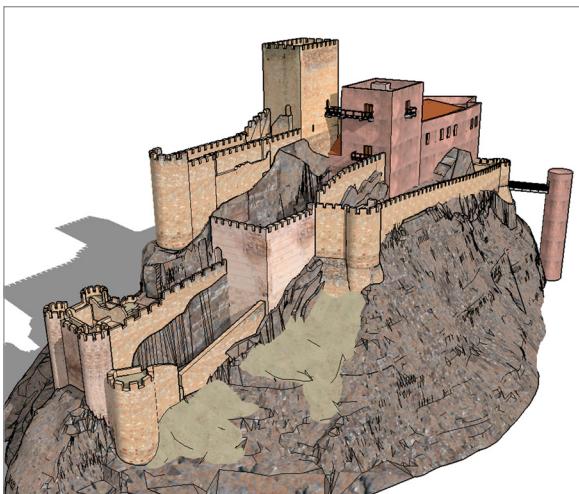
- Figura 40 -
Ascensor
propuesto en el
proyecto básico

Planteados, por la dirección facultativa del proyecto, varios modelos de ascensores, primero uno exento para resaltar, precisamente la inaccesibilidad de la fortaleza, pero posteriormente otro disimulado, parcialmente ocultos entre los contrafuertes existentes en la ladera este, pegados al cerro para que se viera lo menos posible, pues lo importante era conseguir la accesibilidad universal, por el bien de la actuación, los técnicos de la Delegación de la Consejería de Educación y Cultura no autorizaron la instalación de ningún tipo de ascensor. (**Figuras 40, 41 y 42**).

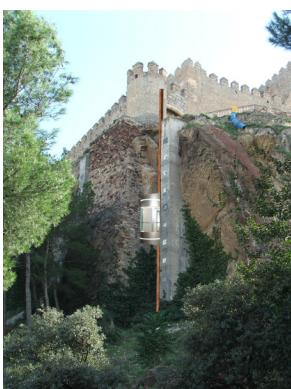
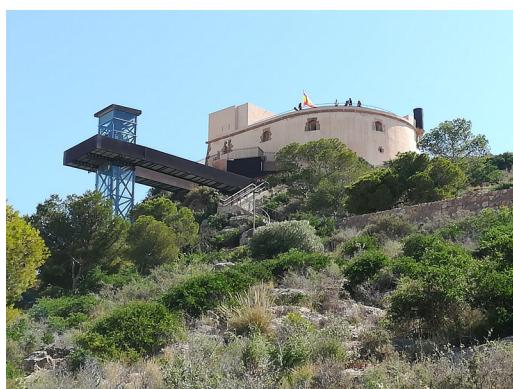
- Figuras 41 y 42 -
Ascensor
propuesto en
la Delegación
de Cultura
y ascensor
existente en el
castillo de Águilas

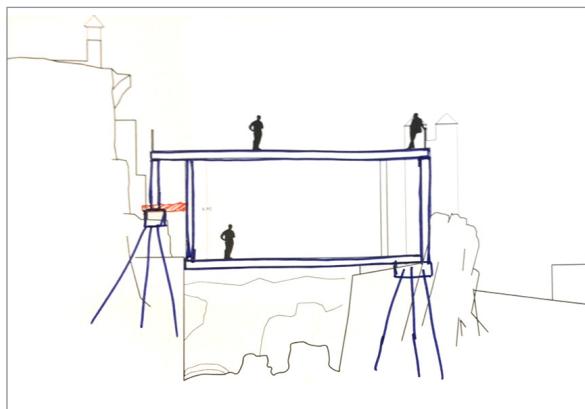
- **Figura 44 -**
Esquema
estructural
propuesto para
la intervención

La estructura de esta nueva construcción que recupera la esencia de edificio completo del Castillo, sigue el mismo modelo de apoyo que utilizaron los constructores medievales ya que, al igual que ellos, se sustenta apoyándose en las mismas rocas en las que sustentaron ellos esta parte del Castillo.

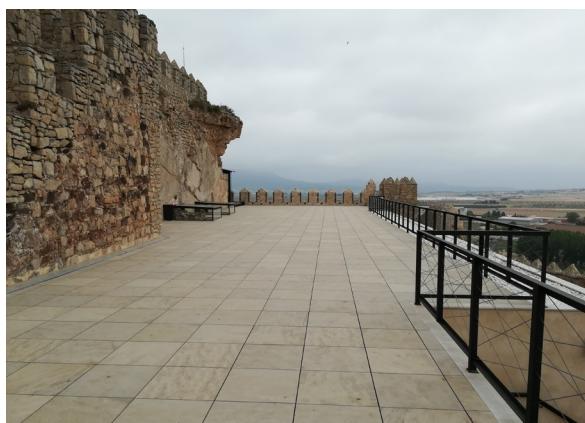
- **Figura 45 -**
Cubierta de la
construcción de
nueva planta

La cubierta de la construcción de nueva planta, encastrada en las entrañas del Castillo, solo es apreciable desde una vista cenital, rodeada y oculta por todos los lados excepto por la fachada este, que se remata con una barandilla metálica ligera, de alambres, con el fin de “dismiunirla” visualmente desde la lejanía para alterar la imagen previa del Castillo lo menos posible. (**Figura 45**).

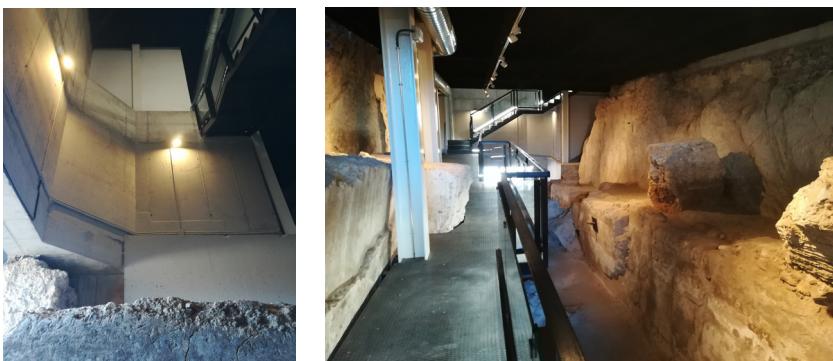
- Figuras 49 y 50 -

En esta actuación, se incorporan los restos de las construcciones históricas a los nuevos espacios. Forman parte de ellos y nos cuentan cómo era el Castillo en los siglos XIV y XV. Estos restos constructivos y/o estructurales forman parte indisoluble de los nuevos espacios, ya que son su razón de ser, porque aunque hayan perdido su función estructural y se conserven solo a modo testimonial, son los que los hacen únicos. (**Figuras 49 y 50**).

el gran volumen de excavación que se ha realizado, el nivel inferior al que se accede, que es la propia excavación, se plantea como una pasarela a modo de balcón para poder contemplar la zona excavada donde aparece un gran aljibe, unas estructuras murarias con restos de arranques de bóvedas en su coronación, muy singulares pues no se ha encontrado cimentación alguna de los mismos¹¹ y el basamento de una potente torre en el rincón noreste de la fortaleza. Todos ellos quedarán incorporados en estos espacios para contarnos cómo fue el Castillo.

Arranque de
torreón noreste
en el nuevo
espacio-marco
de la zona norte
de la edificación
y pasarela
inserta entre
muros y bóvedas
históricas

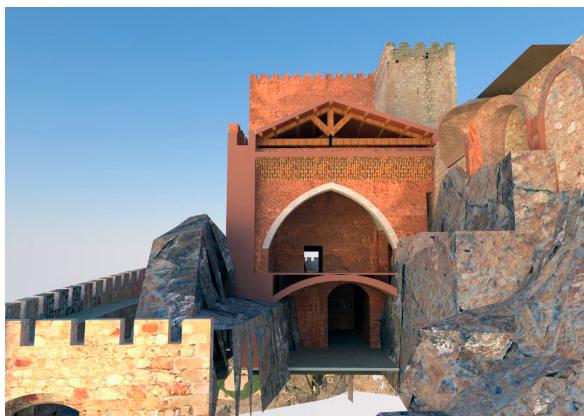
- Figura 51 -
Sección del
Castillo del
siglo XV

Estos restos de estructuras nos cuentan que este nivel inferior es más estrecho que las plantas superiores porque la disposición de los estratos verticales del cerro hacen más estrecha esta planta que las superiores, por lo que en el Castillo medieval se constatan dos estructuras independientes: una apoyada en las lajas de roca que constituiría la envolvente exterior del edificio, análoga a como el que se ha realizado en la presente intervención, y otra interna, dispuesta sobre unos estratos deficientes estructuralmente que son las que se pueden ver en el nivel inferior de la actuación y que son completamente independientes de la primera. (**Figura 51**).

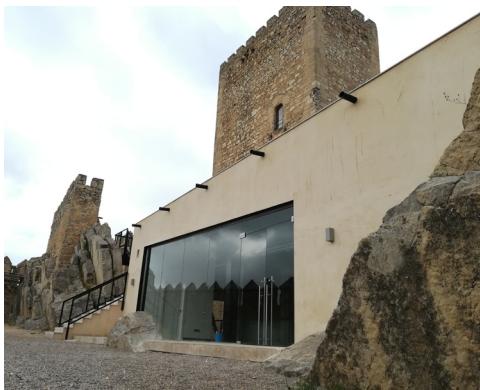
- Figura 52 -
Acceso este a la
construcción de
nueva planta

de que se consiga una textura diferente de cerca, pero similar de lejos para que quede clara la diferencia entre las obras originales del siglo XV y las actuales a nivel de acabados de paramentos, puesto que con este acabado no serán necesarias ninguna actuación de mantenimiento tipo pintura o similar. (**Figuras 52, 53 y 54**).

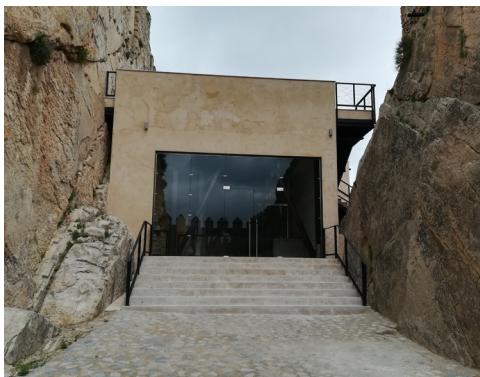
- Figura 53 -
Acceso sur a la
construcción de
nueva planta

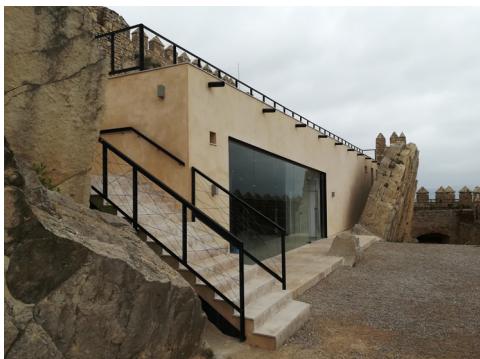
- Figura 54 -
Acceso a la
cubierta de la
construcción de
nueva planta

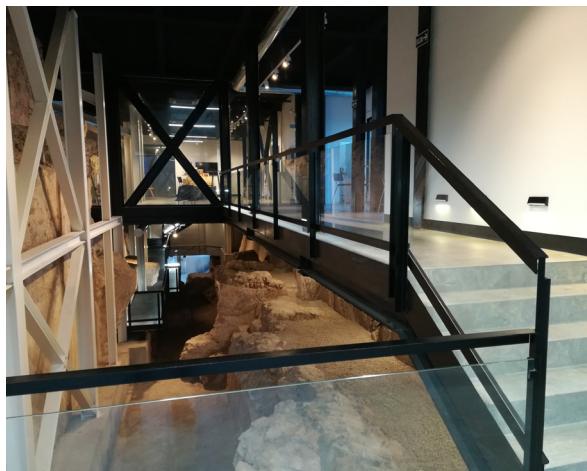
- Figura 56 -
Nivel -1, edificio
de nueva planta

(Figuras 55, 56 y 57).

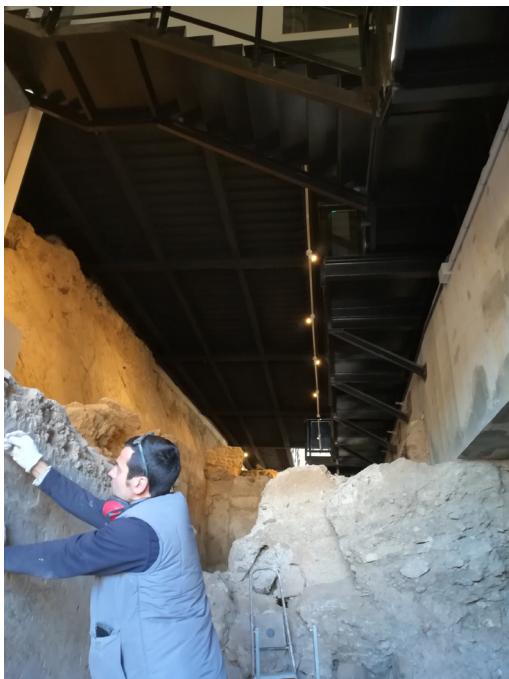
- Figura 57 -
Nivel -2,
excavación

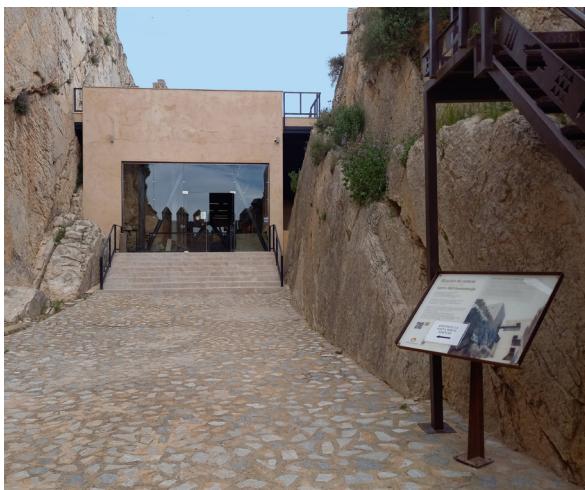
- Figura 60 -
Recuperación
de la fachada
norte del patio de
armas original

Hay elementos que todavía se conservan como la barbacana o la torre del homenaje que no necesitan elementos adicionales para su explicación, pero otros han desaparecido y hacen necesarios determinados recursos para hacerlos comprensibles al visitante, como el paso del foso para acceder al Castillo recuperando el recorrido original, o la parte del Castillo que cerraba el patio de armas por su lado norte a través del cual se accedía a la torre del homenaje. (**Figura 60**).

La recuperación de esta parte de la fortaleza, quizás la actuación más importante del proyecto de consolidación y recuperación del monumento, además de recuperar las dimensiones originales y las características del patio de armas o de la liza, proporciona al Centro de Interpretación un espacio de dos plantas, a modo de contenedor que incorpora los restos de los elementos constructivos originales del Castillo que nos cuentan cómo estaba construida esta parte de la fortaleza.

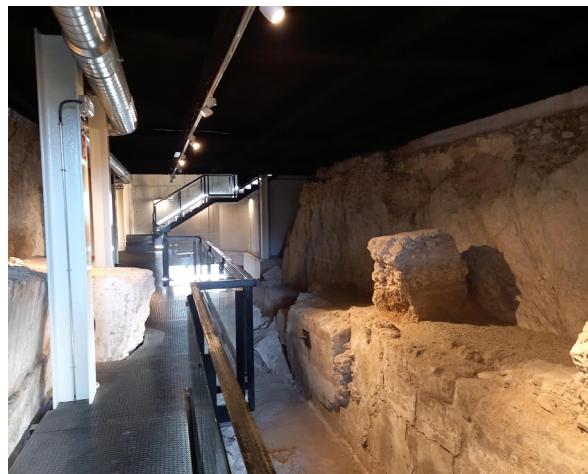
- Figura 61 -
Sótano:
excavación
arqueológica

Las dos plantas son la baja y la de sótano. En la de sótano (**Figura 61**) se muestra la excavación arqueológica del Castillo y se incorpora al discurso del Centro de Interpretación. Se accede a las entrañas del edificio. Se aprecia la relación entre los elementos constructivos y la roca del cerro, y en este ambiente, aprovechando esta laja de roca como pantalla, se cuenta cómo se construyó y se arruinó el Castillo. Se plantea una hipótesis que recoge la evolución desde el cerro original hasta la fortaleza en ruinas de principios del siglo XX. (**Figura 62**).

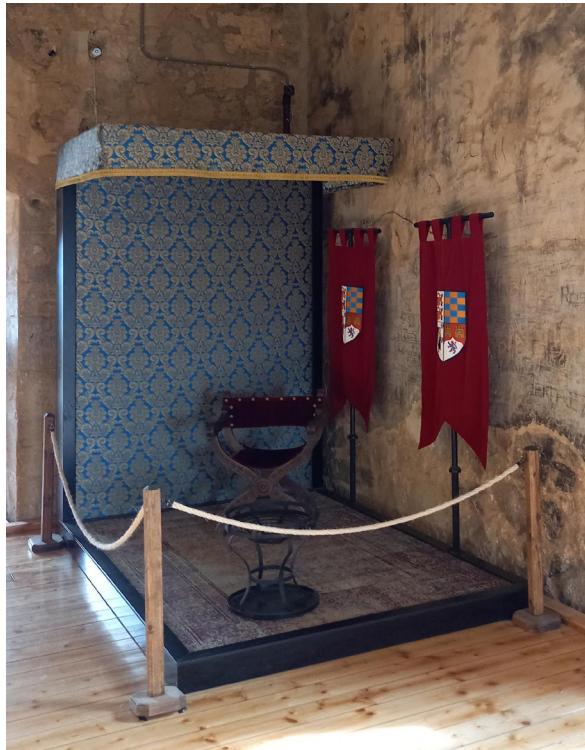
Funcionalmente, la torre del homenaje es el elemento más importante del Castillo, y todo se organiza en función de ella. Esta torre es la materialización del poder del señor feudal propietario del edificio. En ella se desarrollaron los actos más importantes y simbólicos en los que, en ocasiones, intervienen directamente los propietarios. Uno de estos actos, relacionado con la toma de posesión del Castillo de Almansa por Diego López Pacheco, es el que se recuerda y se recrea en actuación museística de la torre, con el fin de materializar un contenido que nos indique que el Castillo fue un edificio vivo que albergaba distintos usos, no solo un montón de piedras bonitas y/o con historia. (**Figura 68**).

- **Figura 68 -**
Contenido de
la torre del
homenaje

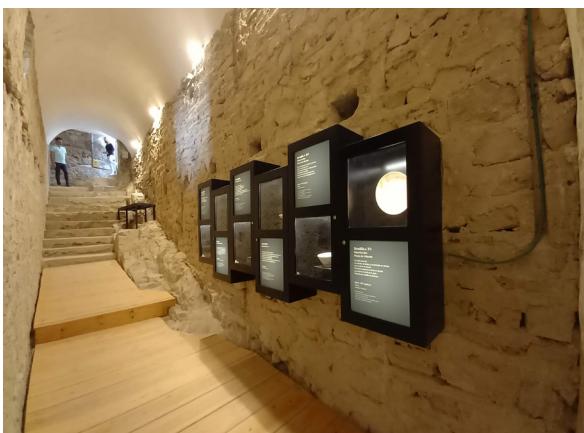
altomedievales o bajomedievales. Los restos encontrados en el Castillo están muy fragmentados, por lo que se recurre a hacer reproducciones, más o menos características de cada época para poder identificar de dónde podrían venir estos fragmentos encontrados con fin de recorrer a través de la cultura material la historia del los moradores del cerro del Águila en el que, el Castillo, no estuvo desde su origen pero sí el espacio, el cual estuvo habitado desde los orígenes del poblamiento de la zona, ya que el propio cerro, aunque no tuviera ninguna fortificación, por su morfología y naturaleza geológica constitúa un lugar bien defendido y, en definitiva, una fortaleza natural. (**Figura 69**).

- Figura 69 -
Contenido del
ala sur con
reproducciones
de las piezas
encontradas en
el entorno de la
fortaleza

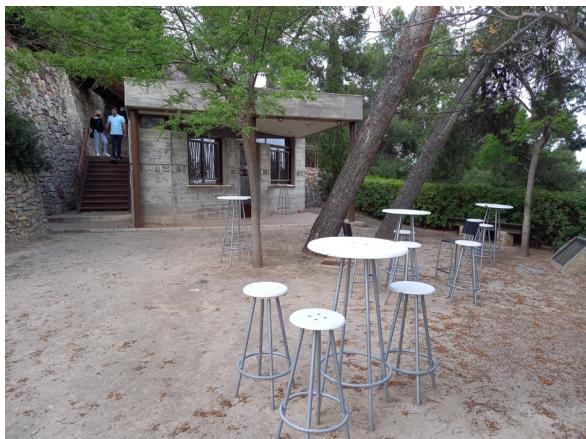
Aquí se acaba la visita del Castillo, volviendo por el mismo camino que se ha venido utilizando hasta llegar a la barbacana, donde en este punto se sugiere al visitante que, en lugar de salir por la puerta del acceso sur por la que se entró, tomar una escalera de caracol de acceso al foso que, originalmente, era para su mantenimiento, y desde este y por una fractura realizada en el lienzo del cerramiento del foso para retirar los escombros de las intervenciones de mediados del siglo XX, salir al exterior de la fortaleza llegando a una zona de descanso con un mini-bar de autoservicio donde reponer fuerzas para a su salida del Castillo poder seguir paseando por el casco histórico de Almansa. (**Figura 70**).

- Figura 70 -
Zona de descanso con mini-bar situada en el recorrido de salida de la fortaleza
